自転車社会の環境改善を目指して No.51

自転車は交差点では どのように走る？

～オランダにみる自転車レーンの交差点処理～

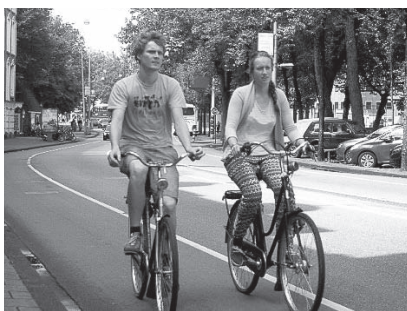
写真① アムステルダムの自転車レーン。自転車2台が並走できる十分な広さがある

交差点部分で自転車事故が多い要因の一つに、欧米に比べて自転車レーンの整備が遅れており、歩道を通行する自転車が多い点があげられます。一般的に自転車の歩道通行は車道通行に比べて“安心”なように思われていますが、実はそれが逆に事故の要因になっており、歩道通行は決して“安全”ではないのです。つまり、歩道を通行する自転車は自動車からは認知されにくく、交差点で急に飛び出してくるように見えるのです。こうしたことから、欧米では自転車は車道通行が“当たり前”になっており、自転車をより安全に通すために自転車レーンの整備が進んでいるのです(写真①)。

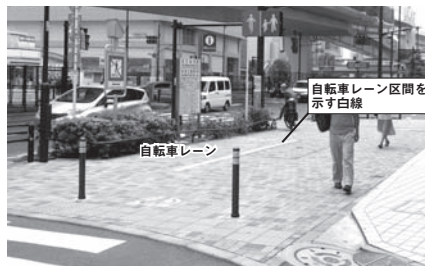
写真② 路地部分手前で途切れてしまう、わずか10mほどの自転車レーン(東京：山手通り)

写真②は東京都内の自転車レーンです。路地の出入口近くになると自転車レーンが途切れてわずか10mほどの自転車レーン(白線車道側)になっているのがわかります。これでは何のための自転車レーンかわからず、路地や駐車場等の出入口部分では自動車が優先されると解釈されても仕方ありません。路地や駐車場・

真と比較してどこが危険かわかりますでしょうか。写真④では、交差点に差しかったところで自転車レーンが途切れています。これは写真②と同様の発想で、自転車優先はここまでで、この先は歩道(歩行者優先)を意味します。このため、信号待ちの歩行者が車道脇までせりだし、自転車レーンを通行してきた自転車は進行方向の信号が青にもかかわらず歩行者が邪魔になって通行できない事態に陥り、いったん車道に出るしかないので(写真④の自転車は車道右側通行を強いられた)。そして交差点を渡り切って再度自転車レーンに戻るようになります。

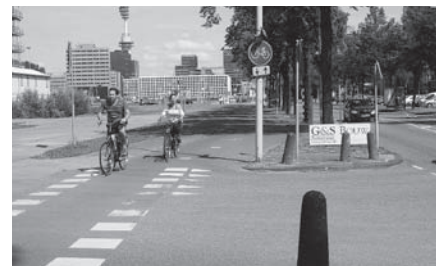
写真③ 路地部分でも切れ目がないアムステルダムの自転車レーン

建物の出入り口付近で自動車と自転車の衝突事故が発生しやすいのはこうした背景があります。ではオランダではどうでしょうか。赤くペイントされた自転車レーンが切れ間なく続いており(写真③)、路地部分では自転車レーンの白線が破線になっていることから、破線部分では「自動車は自転車レーンを例外的に横切ってもいい」ということを示しています。つまり、自動車よりも自転車が優先されることが明確に表わされているのです。

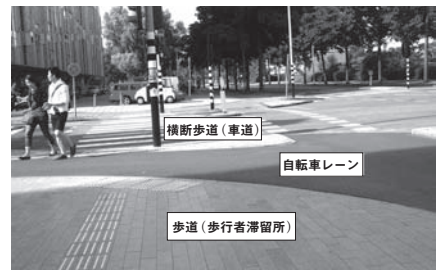
写真⑤ 自転車レーンと歩行者帯が明確に分離されているアムステルダムの交差点

一方、アムステルダムでは、自転車レーンと信号待ち歩行者の滞留所が明確に分離されており、また自転車専用信号を設置してある交差点も多いので、自転車と歩行者が交錯することはありません。

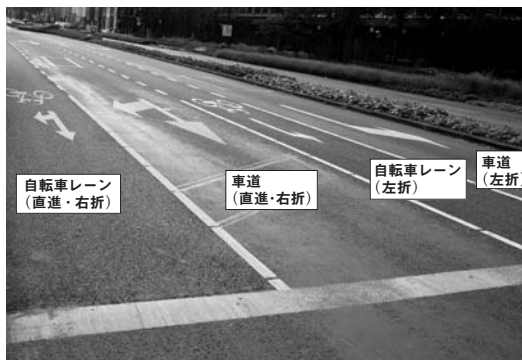
写真⑥ 左から直進・右折自転車、直進・右折自動車、左折自転車、左折自動車の4つのレーンに分岐

2つに分岐し、交差点内で自動車との交錯が起きないように工夫されています。写真⑥の交差点では、自転車レーンが2車線、自動車通行帯が2車線の合わせて4つのレーンに区分され、それぞれのレーンが白の実線で描かれており、この区間は他のレーンへの侵入は原則としてできなくなっています。また、交差点内では直進、左折とも自転車の通行帯(白の破線)が表示されており(写真⑦)、車との接触を避ける工夫が施されているのがわかります。

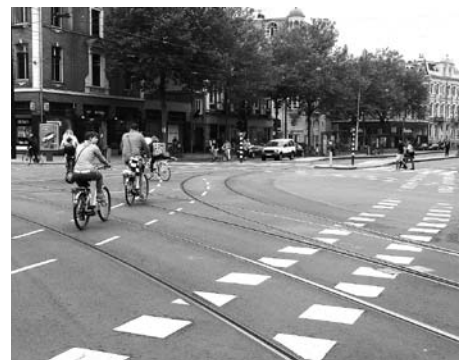
写真⑦ 交差点内にも直進、左折の自転車の通行帯が明確になっている

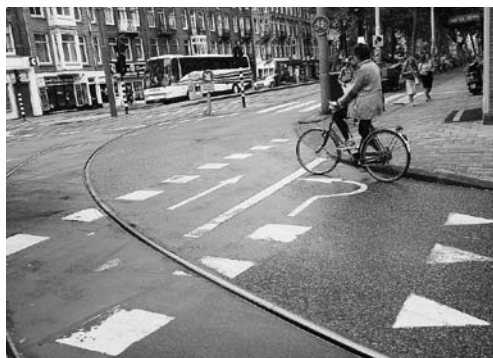
写真⑧ 左折用の待機場所が設けられているアムステルダムの自転車レーン

狭い通りでは、自転車は2段階左折を行う交差点もあります。そして、直進自転車と左折自転車が交錯しないように、交差点を渡りきったところに直進用レーンとは別に左折用の待機場所が設けられ(写真⑧)、矢印で明示することにより自転車交通流の整序化を図り安全性を担保しています。

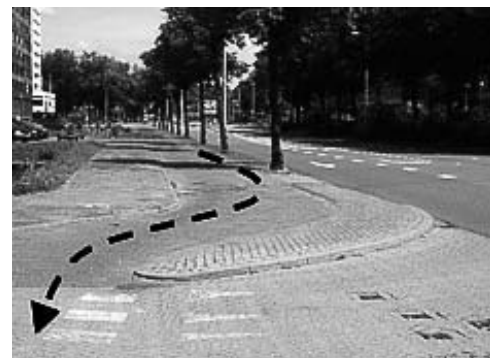
写真⑨ 交差点手前で大きくカーブしている自転車レーン。これにより自動車の巻き込み事故を防止する

歩道内に自転車レーンを設ける場合、車道内自転車レーンに比べ車のドライバーから死角になる可能性があります。このためアムステルダムでは、交差点部分に工夫を凝らし、巻き込み事故を防いでいます。具体的には、交差点部分で自転車レーンを歩道側にカーブさせ、車道との間に緩衝スペースを設けているのです。このカーブ構造により自転車はスピードを落とさざるを得なくなり、また自動車ドライバーからは一定の距離が設けられるため視認性がよくなります(写真⑨)。
